# Dichtung und Wahrheit

Von Ztm. Shahab Esfariani, Idstein

Denseo fee empirisch getestet

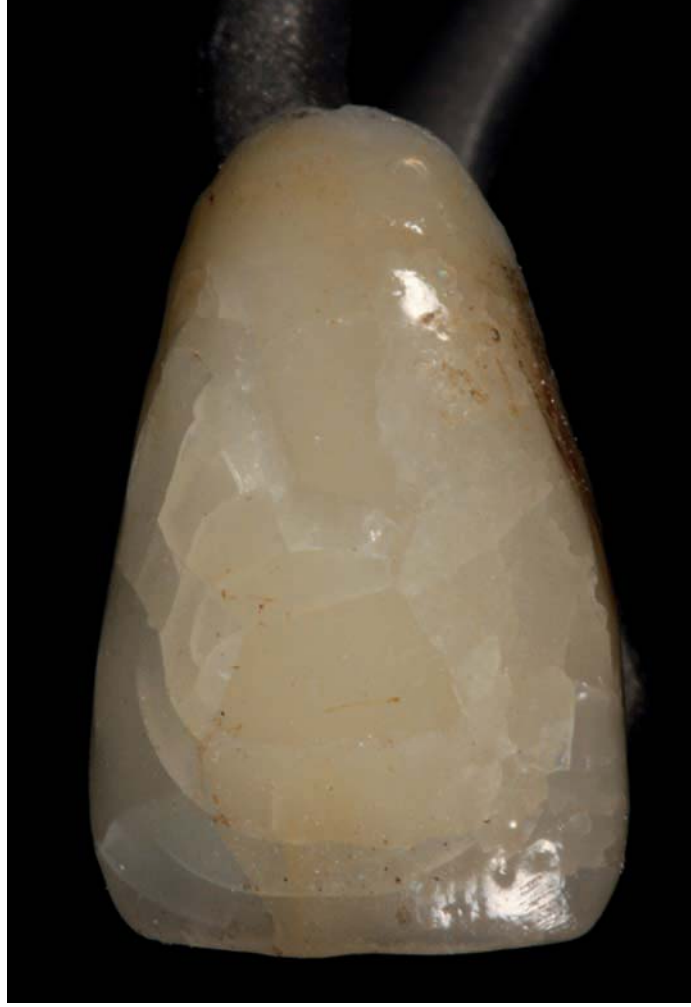
Abb. 1 Unser Test: Ausgangssituation nach thermischer Manipulation

Wir haben unsere Prüfmethode auf ganz brutale Art und Weise durchgeführt: Das Prüfobjekt war eine Zirkoniumdioxidkrone mit Verblendung, die über einem Bunsenbrenner erhitzt und dann im kalten Wasser abgeschreckt wurde (Abb. 1). Das Ergebnis: Die Krone war nicht nur von Rissen und Sprüngen überzogen, es ist sogar eine Ecke von der Krone abgebrochen. Die Krone wurde nun sehr grob mit einem Diamanten beschliffen, wobei noch zusätzliche Mulden eingearbeitet wurden (Abb. 2), weil unser Gefühl uns sagte, wir müssen dem Material mehr Platz bieten. Nach der Reinigung mit Wasserdampf (Abb. 3) und einer kurzen Trockenzeit wurde Denseo Fee, eine bereits fertig angemischte Paste im Applikator, in einer dünnen Schicht gleichmäßig auf die Krone aufgetragen (Abb. 4 und 5). Für den sogenannten Heilbrand wurde der Ofen genau nach den Angaben des Herstellers programmiert:

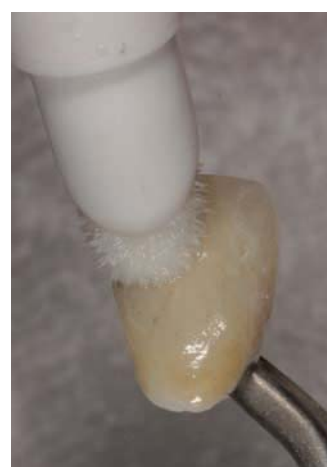
Abb. 5 Auftragen des Denseo-Materials

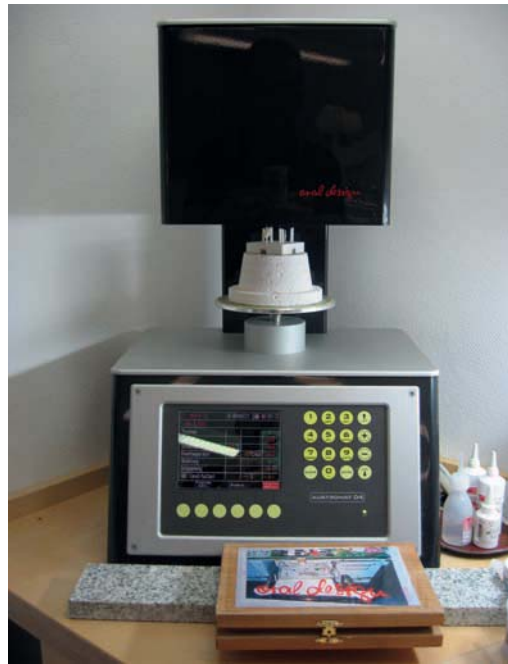
Abb. 6  
„Heilbrand“

Vorwärmtemperatur:	450 °C
Vortrocknen:	4 Minuten
Temperaturanstieg:	60 °C/Min
Endtemperatur:	730 °C
Haltezeit:	45 Sekunden
Vakuumstart:	450 °C
Vakuumstopp:	730 °C

Gespannt schauten wir auf den Keramikofen Austromat D4 von Dekema (Abb. 6) und warteten auf das Ergebnis.

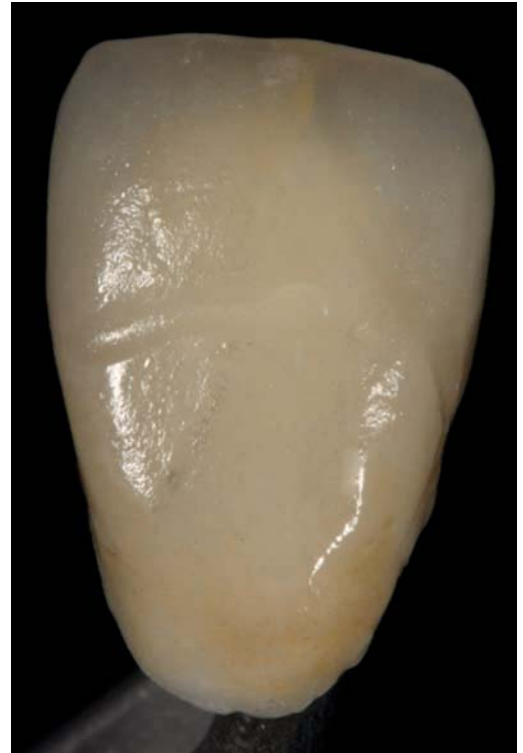
Abb. 7  
Endergebnis

Nach Ablauf des Programms wurde das Objekt vom Träger genommen: Die Abbildung 7 zeigt die „Heilung“. Es wurde bewusst keine Manipulation an der Oberfläche durchgeführt und man kann sehr schön noch die Mulden erkennen. Die abgebrochene Ecke ist ebenfalls wieder an der richtigen Stelle.
